Πόρισμα Συμπληρωματικού Ελέγχου Ασφαλείας Εγκαταστάσεων Ε.Π.Ο.

Σε συνέχεια της από 1^{ης} Φεβρουαρίου 2017 εντολής του Δ.Σ. της Ε.Π.Ο. για τον έλεγχο ασφαλείας των εγκαταστάσεων της Ομοσπονδίας, ο οποίος διενεργήθηκε την ίδια ημέρα, και του πορίσματος που σας καταθέσαμε στις 16 Φεβρουαρίου 2017, διενεργήθηκε στις 6 Μαρτίου 2017 συμπληρωματικός έλεγχος στους υπόλοιπους χώρους των γραφείων της Ε.Π.Ο.

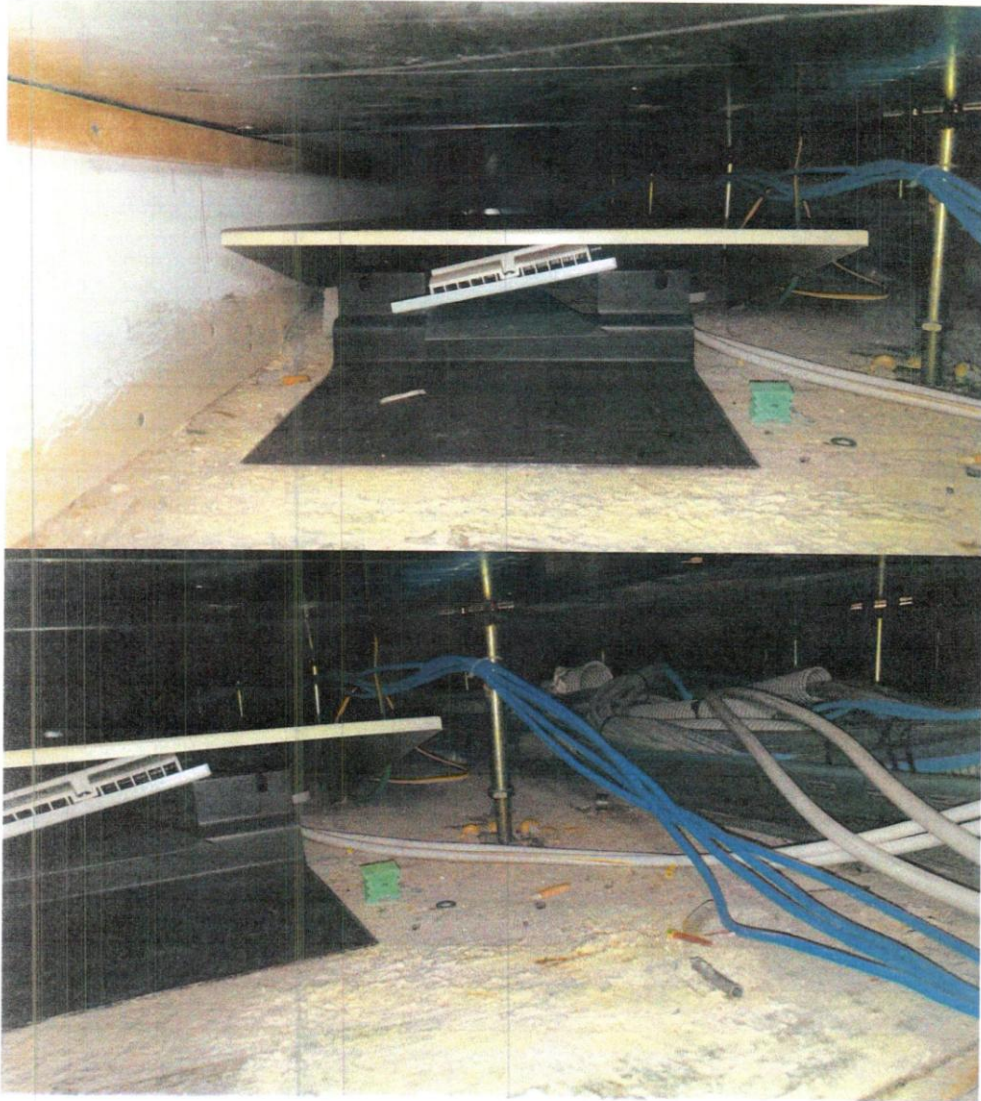
Σε έλεγχο στο δωμάτιο του control room, πίσω από τους κεντρικούς sever, διαπιστώσαμε άνοιγμα στο δάπεδο από το οποίο ήταν σαφές ότι αφαιρέθηκαν βιαίως τα πλακάκια. Διαπιστώθηκε, κάτω από το δάπεδο, η ύπαρξη τοποθετημένης βάσης, τυπικά κατάλληλης για να φιλοξενήσει καταγραφικό μηχανισμό, ο οποίος προφανώς κατέγραφε όλα τα στοιχεία από τις κρυφές κάμερες που εντοπίσαμε και σημειώνονται στην από 1^η Φεβρουαρίου έκθεσή μας.

Όπως φαίνεται στις παραπάνω φωτογραφίες, η συγκεκριμένη βάση στην οποία κατά την εκτίμησή μας βρισκόταν το παράνομο καταγραφικό, αποσπάστηκε βιαιώς με συνέπεια να καταστραφεί. Στον συγκεκριμένο χώρο δε εβρέθησαν κομμάτια από θερμοσυστελόμενα καλώδια όπως επίσης και διάσπαρτα αποτίγαρα.

Συμπληρωματικά σας αναφέρουμε ότι η συγκεκριμένη βάση δεν αποσπάστηκε από εμάς και λογικά παραμένει στον ίδιο χώρο.

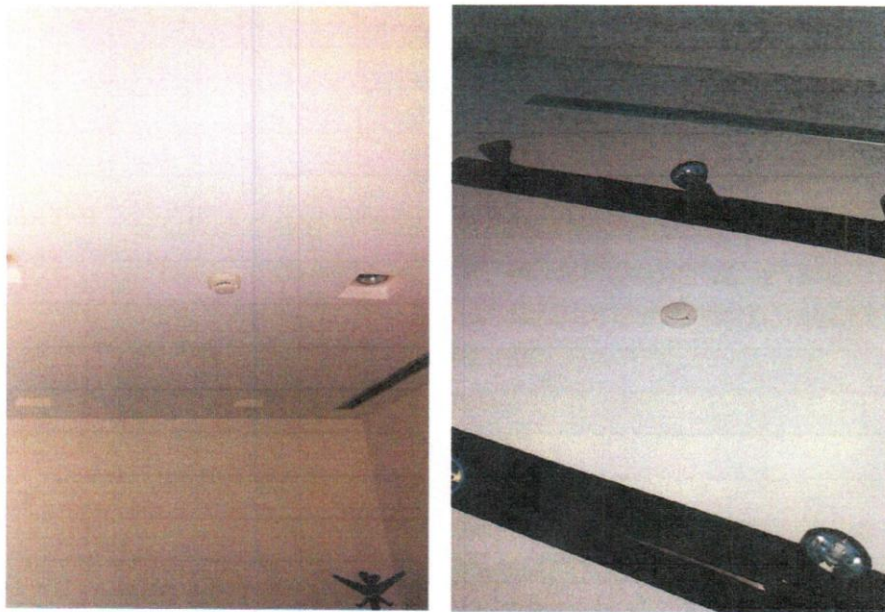
Εντοπίστηκαν ωστόσο πυρανιχνεύσεις εντός του κτηρίου, εκ των οποίων δεν λειτουργούσε καμία.

1. Από τους ελέγχους που πραγματοποιήσαμε θεωρούμε ότι θα ήταν αναγκαία μια εκπόνηση μελέτης ασφαλείας για τις εγκαταστάσεις σας ώστε να λυθούν τα όποια προβλήματα εντοπίστηκαν απο τους συγκεκριμένους ελέγχους.
2. Επίσης θεωρούμε επιτακτική ανάγκη την άμεση τοποθέτηση και λειτουργία συστήματος πυρασφάλειας, ώστε να εξασφαλιστεί η προστασία των εγκαταστάσεων της ΕΠΟ σε περίπτωση πυρκαγιάς.
